板柳町橋梁長寿命化修繕計画 10 箇年計画

令和 5 年 3 月

板柳町 地域整備課

板柳町管理橋梁点検結果

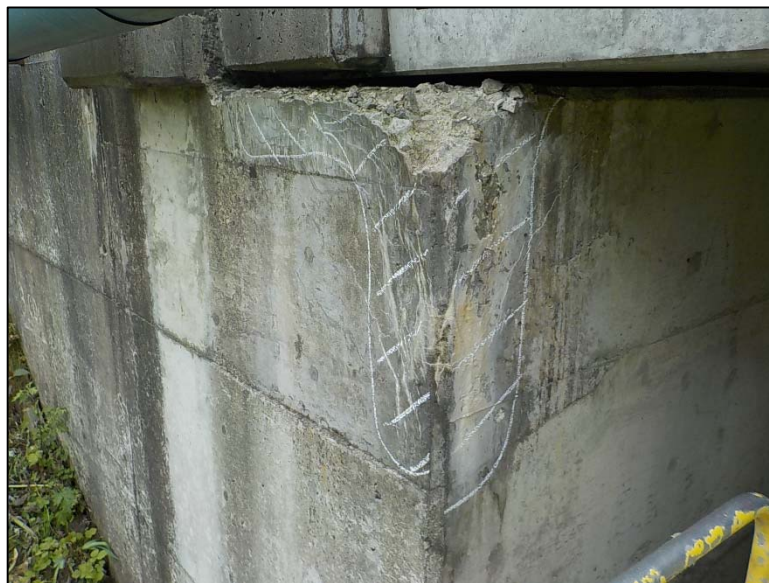
写真3-1 凍害による損傷状況(博亀橋・橋台)
