板柳町橋梁長寿命化修繕計画

平成 25 年 6 月

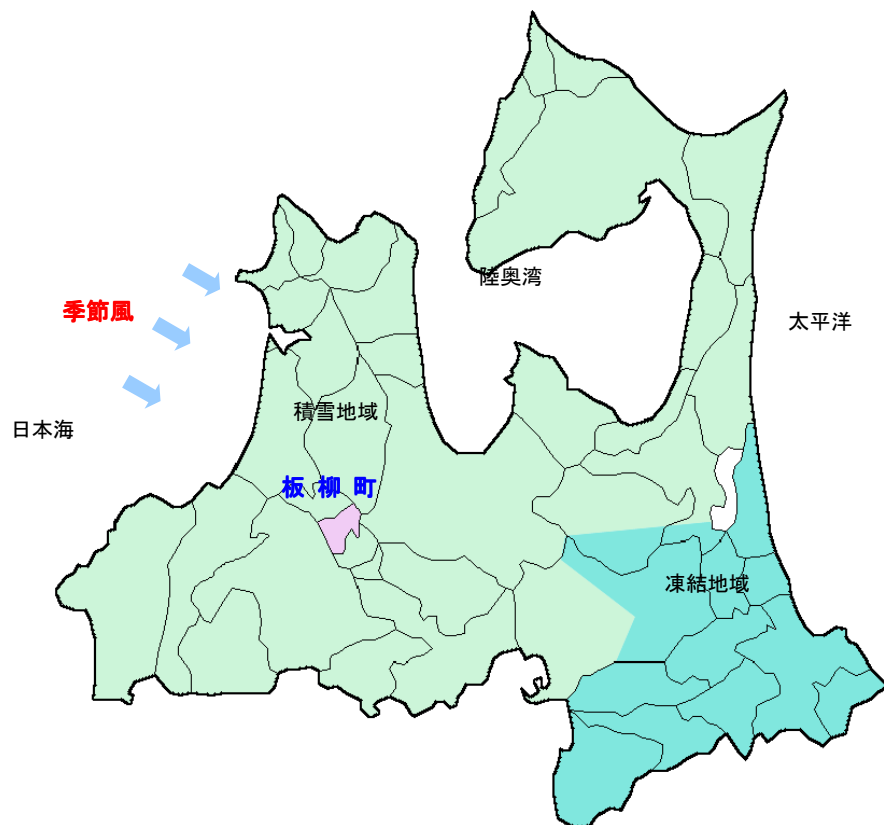
橋梁は乾湿の影響や中性化、冬期間における気温の低下上昇の繰り返しによる凍害等の損傷が懸念される環境にある。

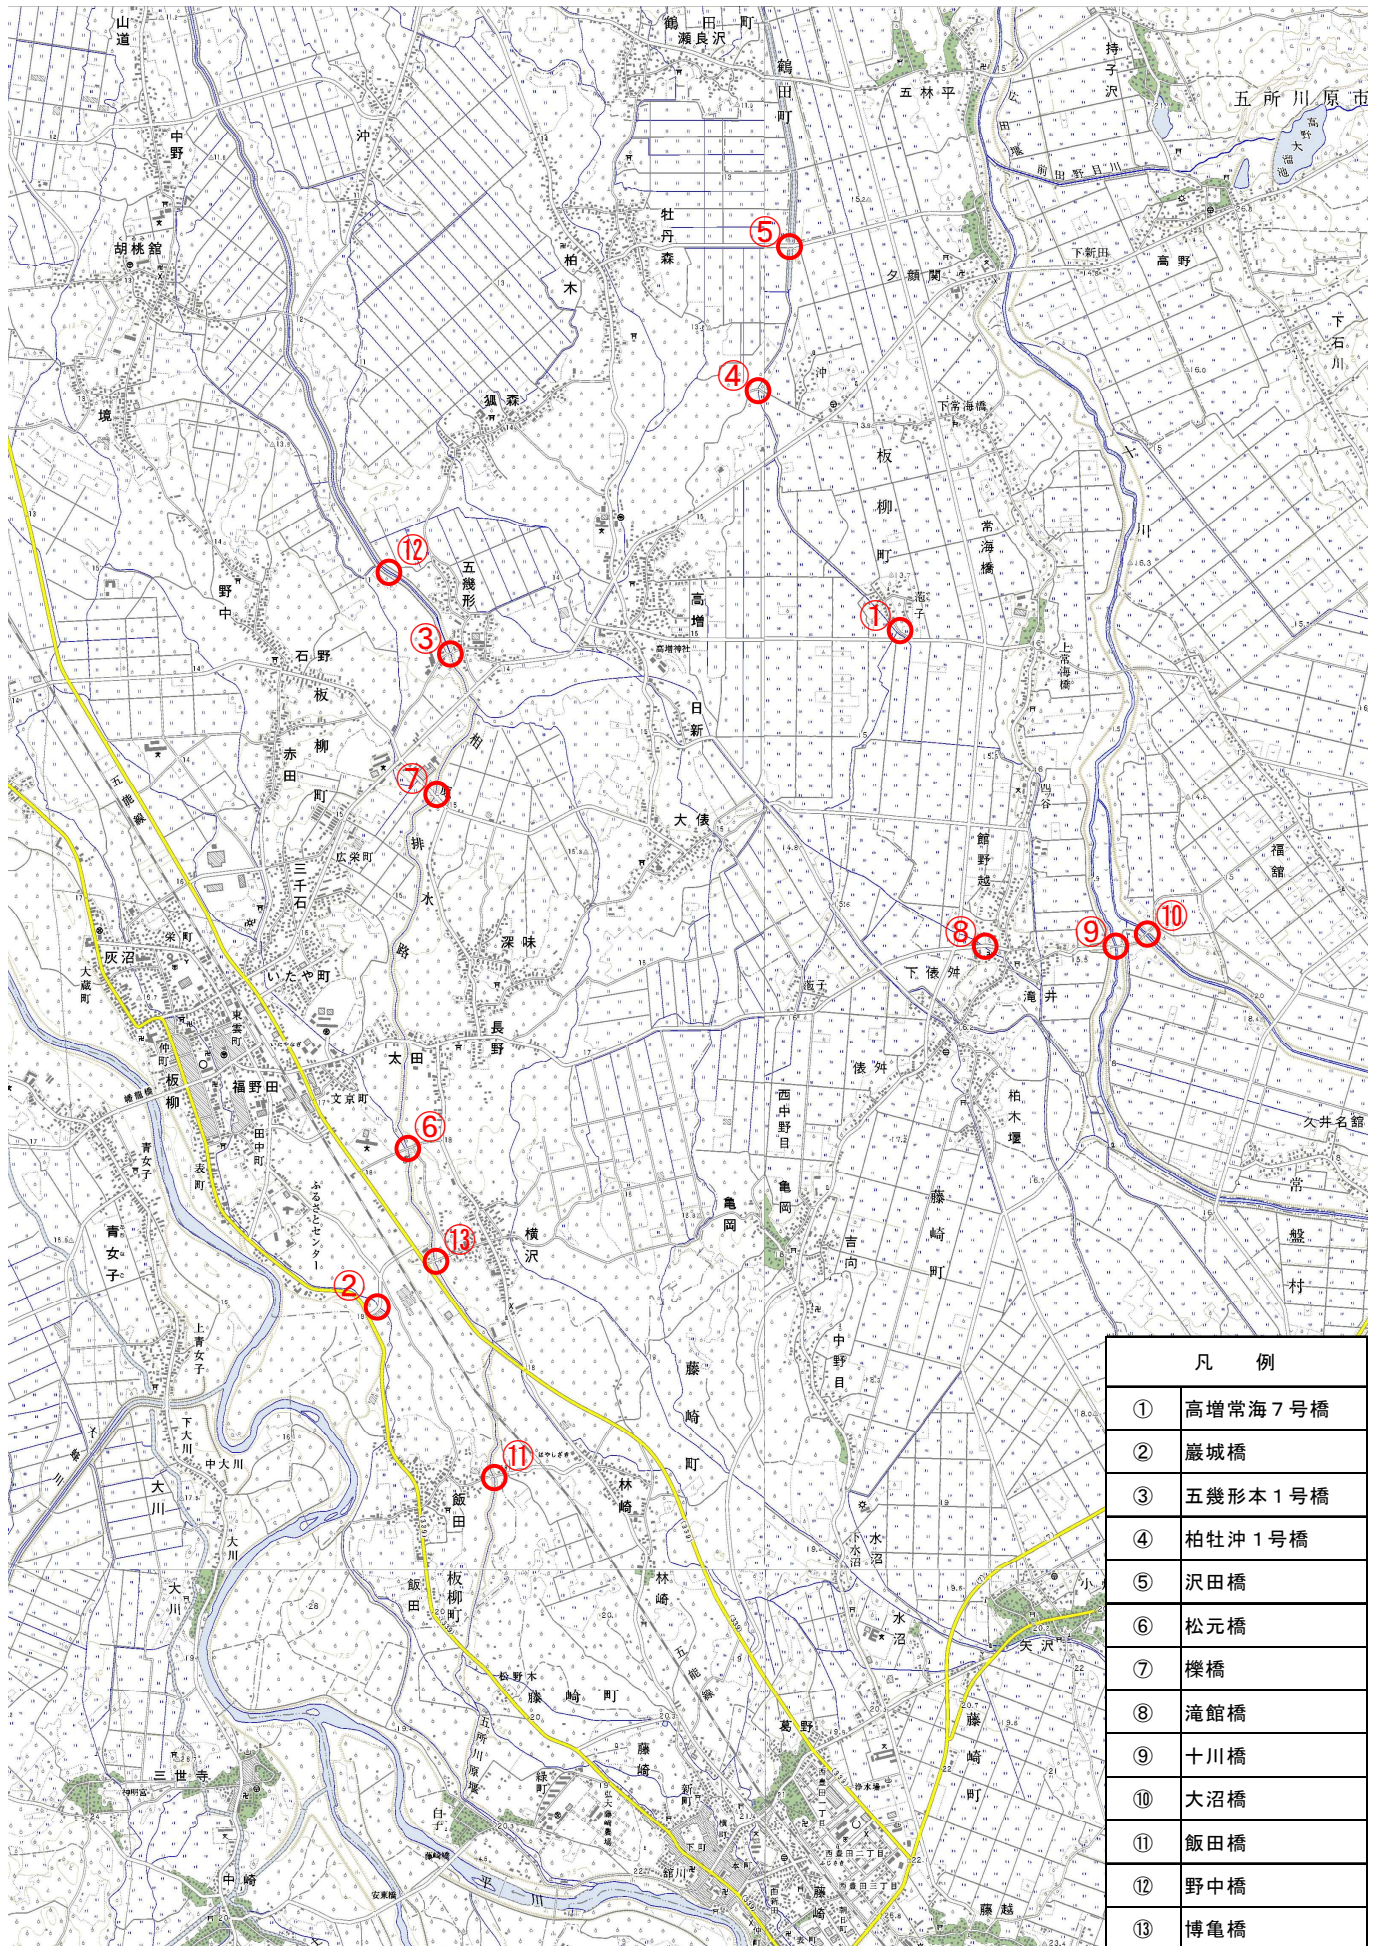
凡 例	
①	高増常海7号橋
②	巖城橋
③	五幾形本1号橋
④	柏牡沖1号橋
⑤	沢田橋
⑥	松元橋
⑦	櫛橋
⑧	滝館橋
⑨	十川橋
⑩	大沼橋
⑪	飯田橋
⑫	野中橋
⑬	博亀橋

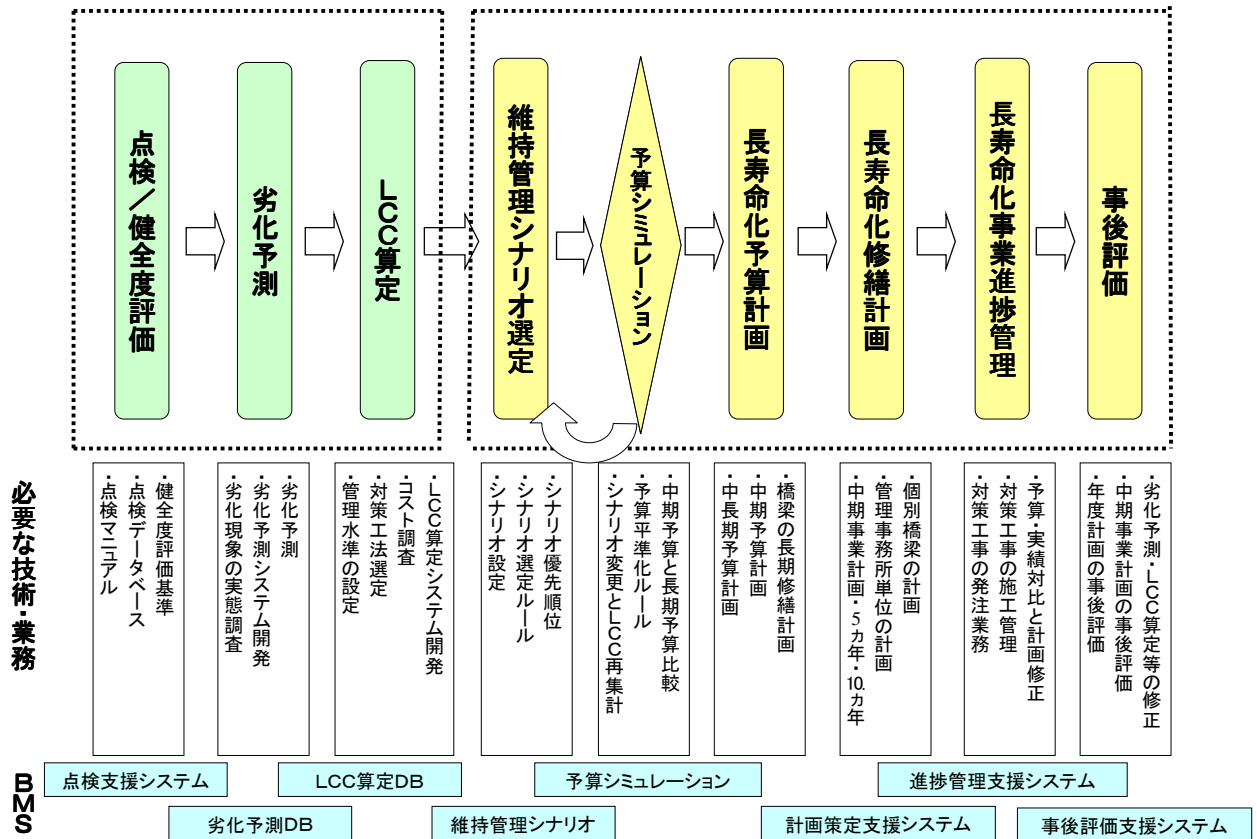
図 4-1 橋梁長寿命化修繕計画の基本フロー

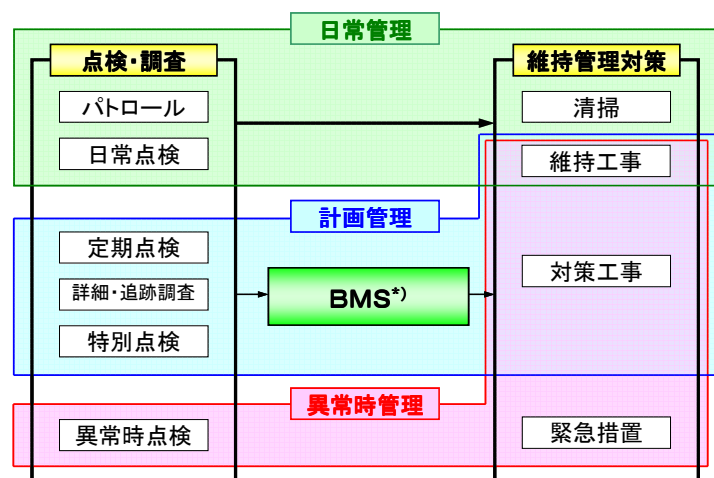
*)BMS:ブリッジマネジメントシステム

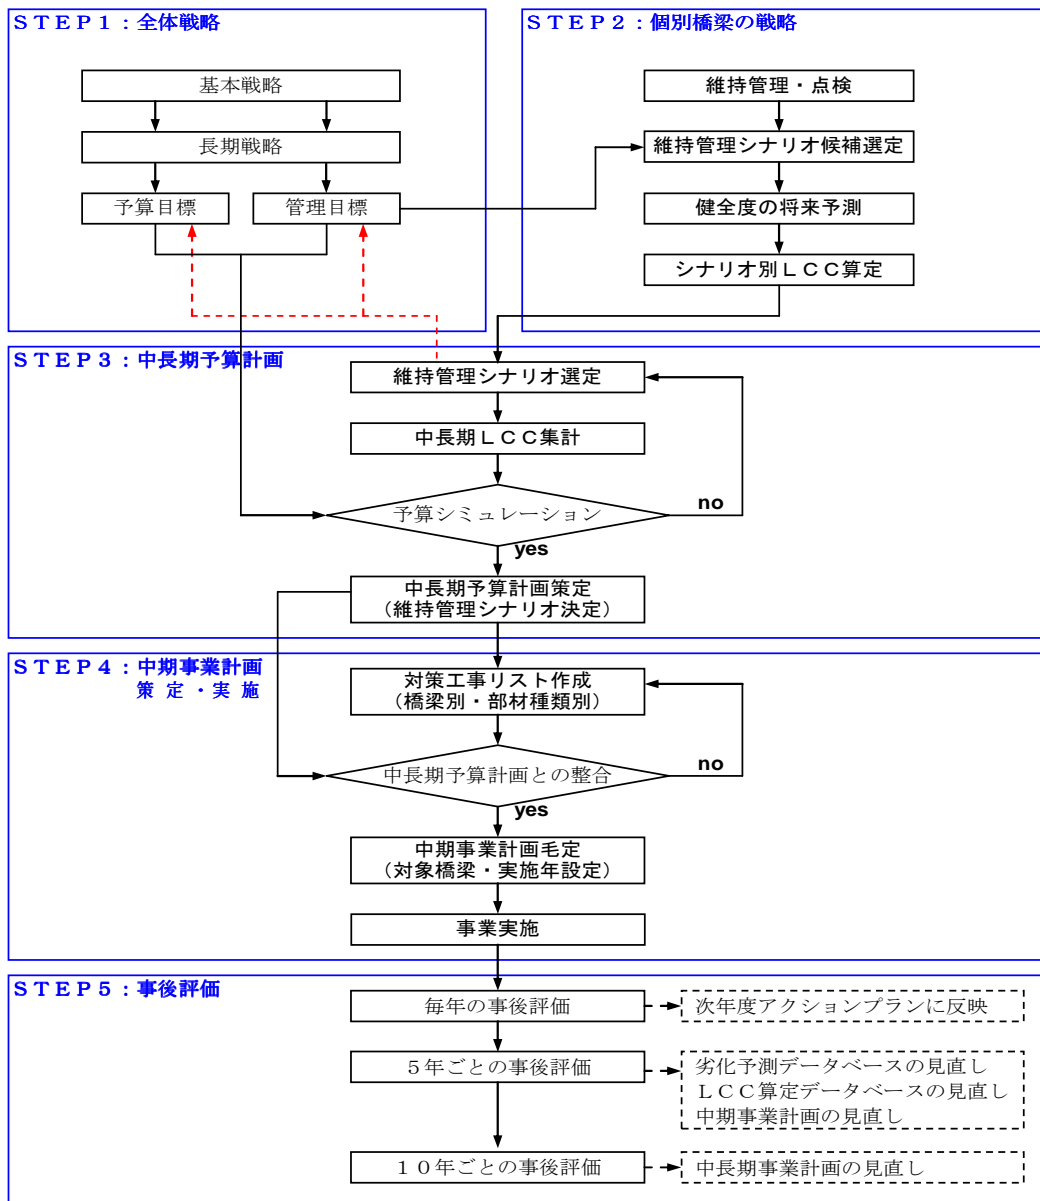
図 5-2 BMS を用いたブリッジマネジメントのフロー

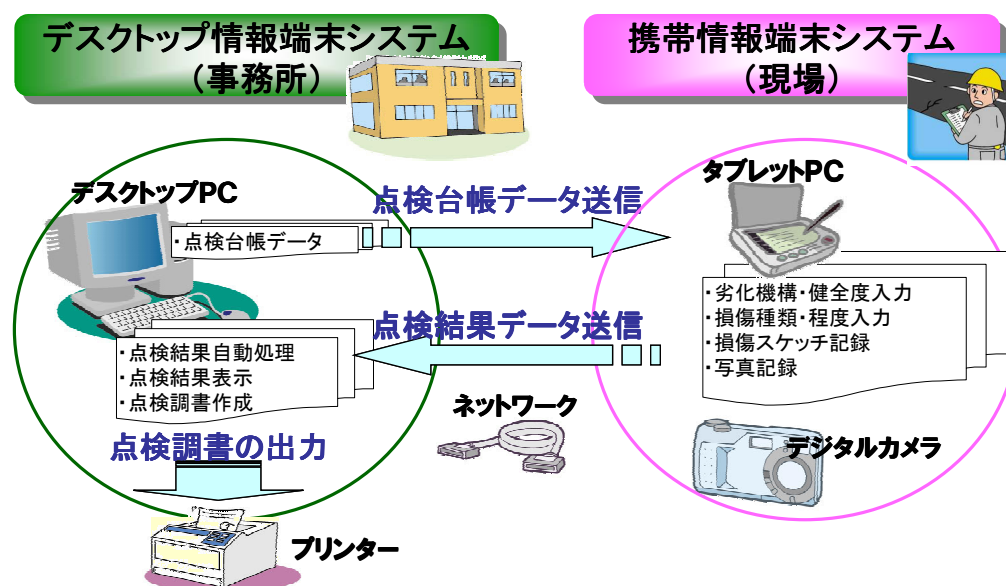
「橋梁点検支援システム」は、タブレット PC に点検に必要なデータをあらかじめインストールし、点検現場において点検結果や損傷状況写真を直接 PC に登録して行く仕組みとなっています。現場作業終了後は、自動的に点検結果を出力することが可能であり、これにより点検後の作業である写真整理や点検調書の作成が不要となり、大幅な省力化につながっています。

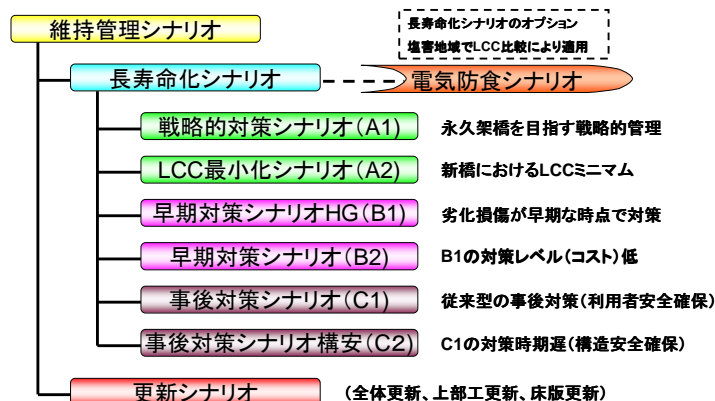
維持管理シナリオは、図 5-5 に示すとおり、長寿命化シナリオと更新シナリオに大別され、長寿命化シナリオは以下の 6 種類を設定しています。

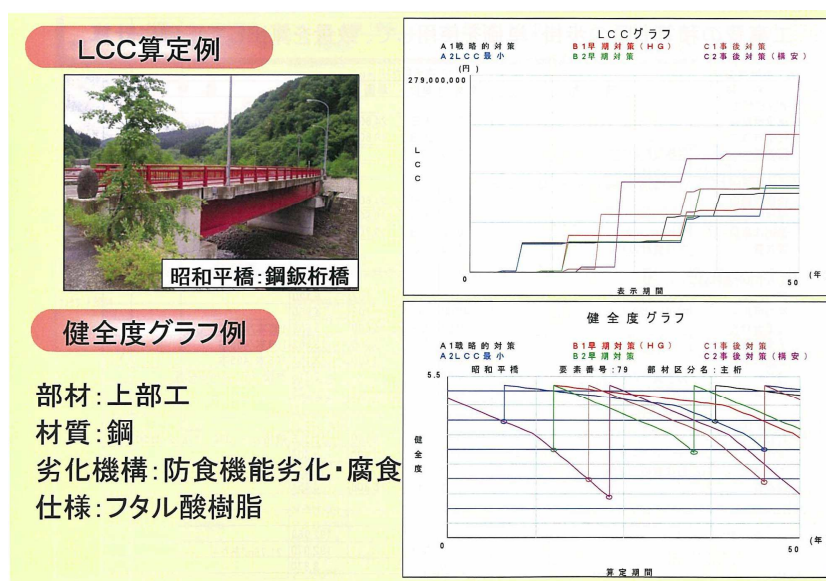
あらかじめ対策を実施する健全度(「管理水準」という)を設定し、対策の種類や対策コスト、回復健全度、対策後の劣化予測式等の情報を整備することによって、繰り返し補修の LCC を算定することができます。

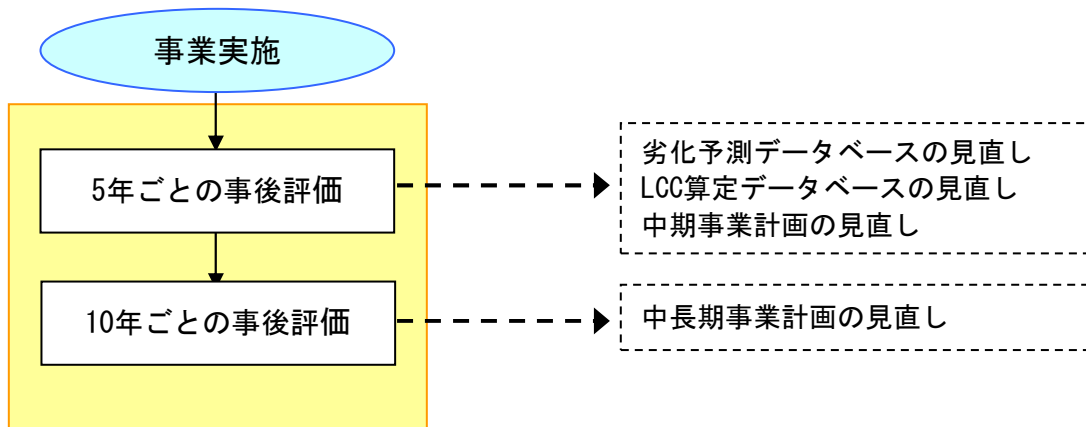
また、10年ごとに事業実施結果を評価して、政策目標や維持管理方針の見直しを行うとともに、中長期事業計画の見直しを行います。

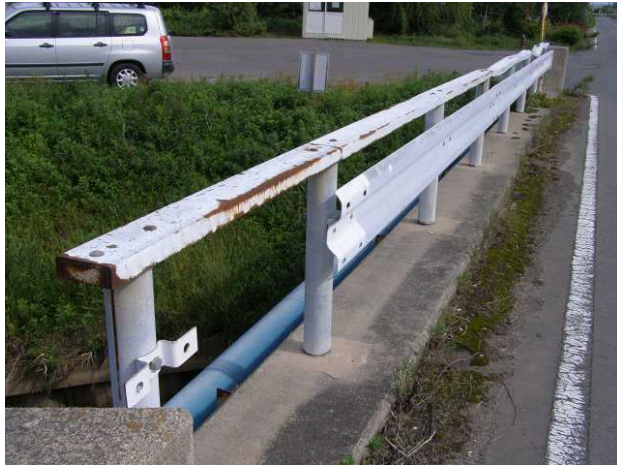
写真 3-1 高増常海 7号橋 防護柵
ビーム部の欠落

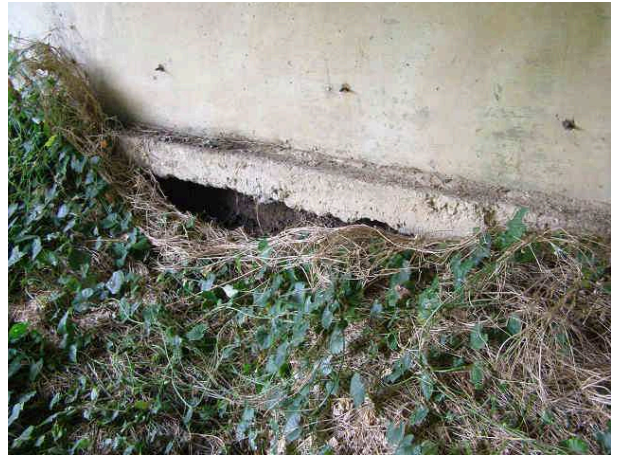
写真 3-2 巖城橋 橋台
橋台前の土砂沈下

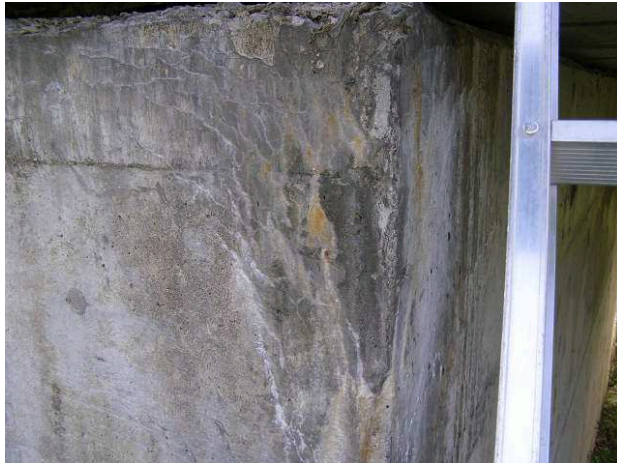
写真 3-3 博亀橋 橋台
凍害によるひび割れ

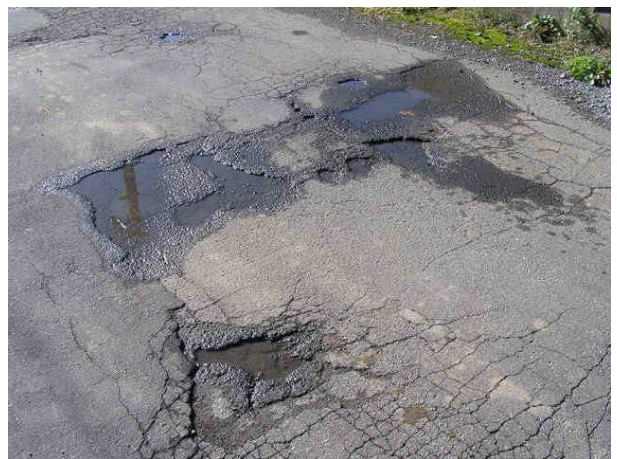
写真 3-4 五幾形本 1号橋 舗装
舗装のひび割れ、穴

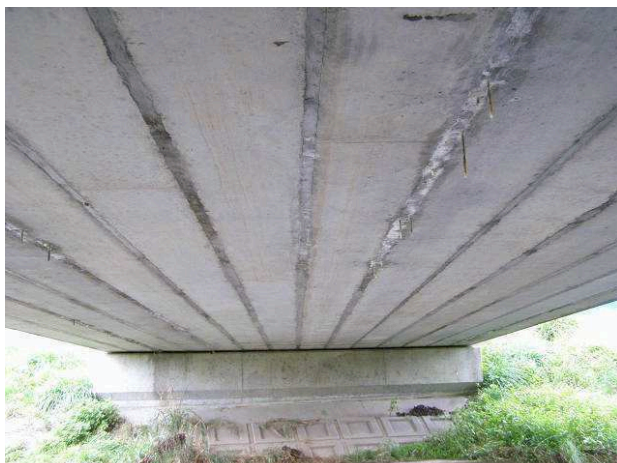
写真 3-5 柏牡沖 1号橋 主桁
間詰め部より遊離石灰の滲出

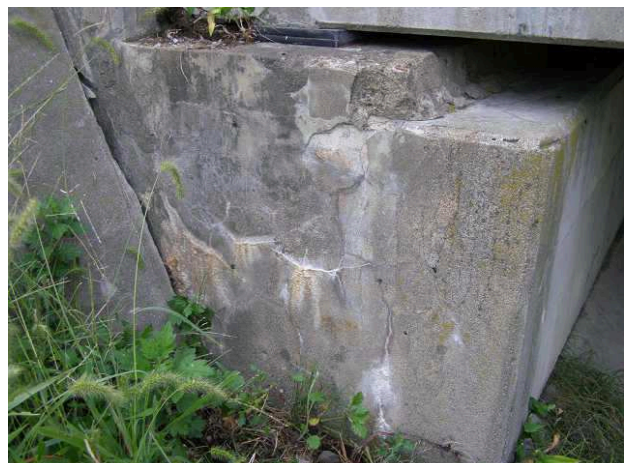
写真 3-6 櫛橋 橋台
凍害によるひび割れ

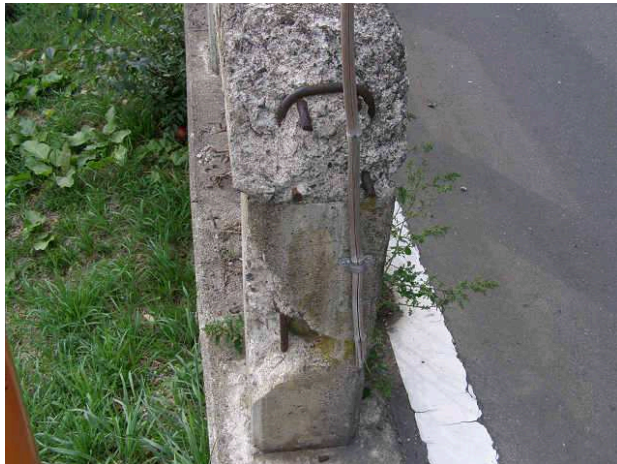
写真 3-9 滝館橋 高欄
コンクリート高欄の断面欠損

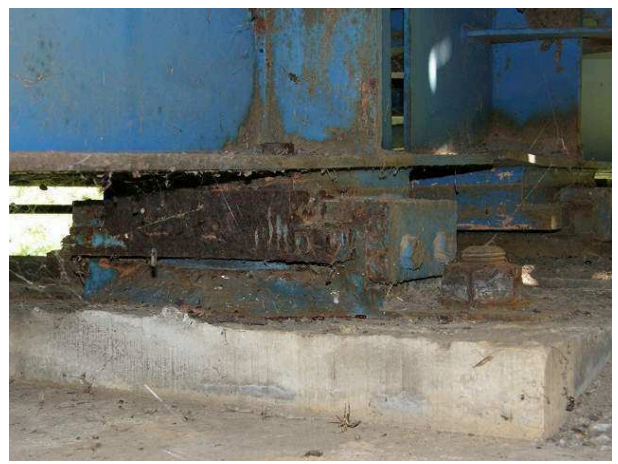
写真 3-10 十川橋 支承
支承の腐食

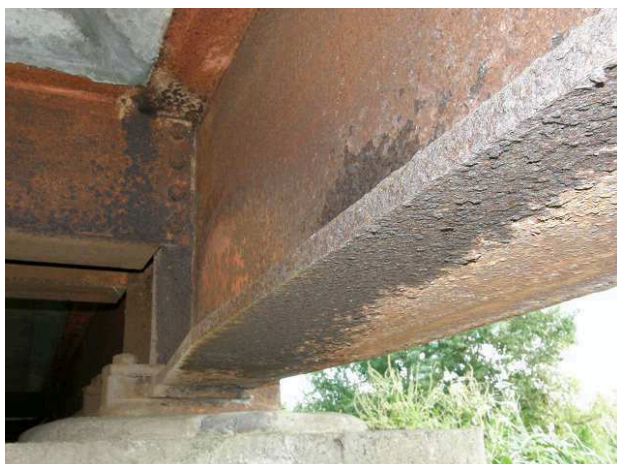
写真 3-11 大沼橋 主桁
主桁の腐食

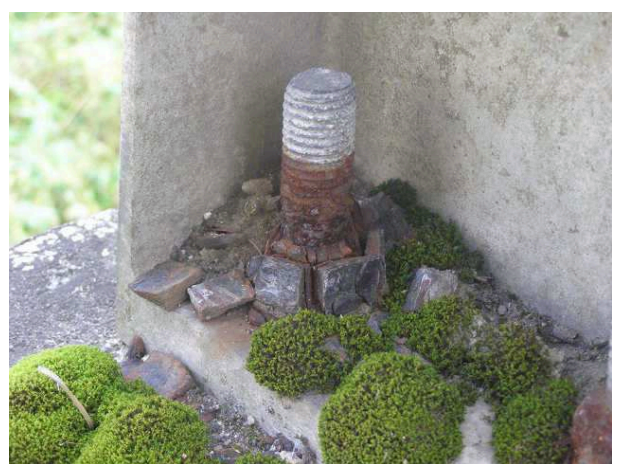
写真 3-12 飯田橋 防護柵(ボルト)
ボルトの腐食
