統合小学校「板柳小学校」長寿命化改修工事

建物概要

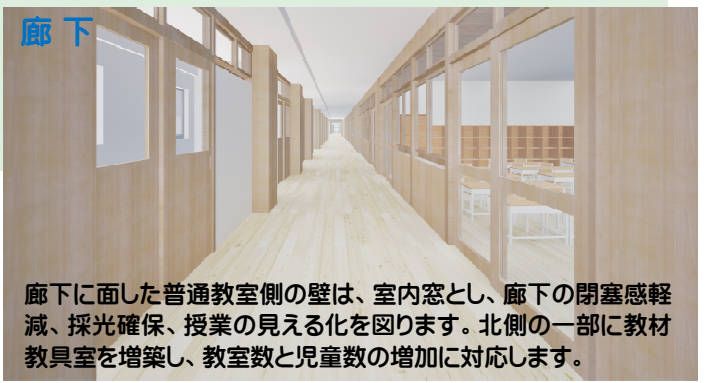
廊下
廊下に面した普通教室側の壁は、室内窓とし、廊下の閉塞感軽減、採光確保、授業の見える化を図ります。北側の一部に教材教具室を増築し、教室数と児童数の増加に対応します。
